省道 S270 线鹤城至杜阮段扩建工程（鹤
城小官田村至共和宝丰新城段）泮坑村
临时用地土地复垦项目

规
划
设
计
执
行
报
告

项目单位：鹤山市一八工程建设有限公司

编制单位：广东华地自然空间规划研究有限公司

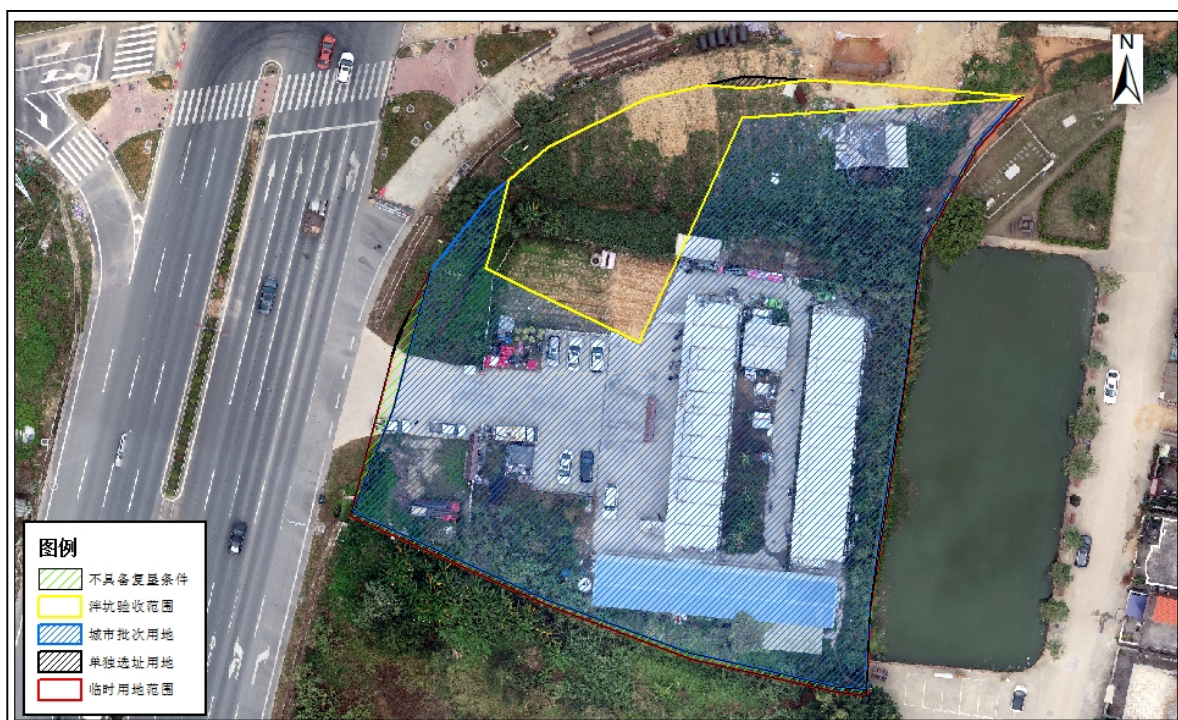
图 2-1 面积关系说明图

根据现场踏勘情况、责任范围线面积并结合权属人意见，考虑周边环境适宜性及现场实际情况，本次项目复垦责任地块面积为 0.0923hm²，复垦为旱地 0.0810hm²，其中 0.0113hm² 不具备复垦条件，按原地类复垦，复垦率为 100%，详见下图。

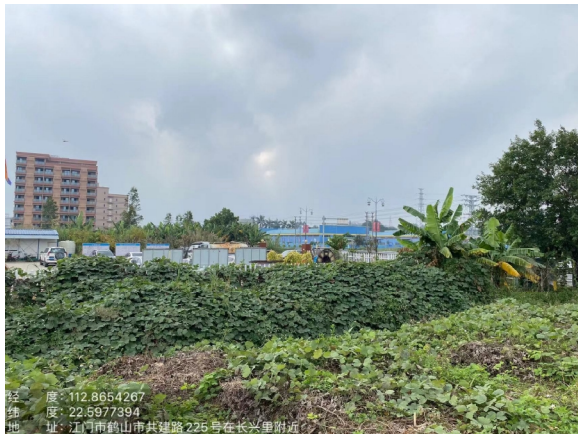
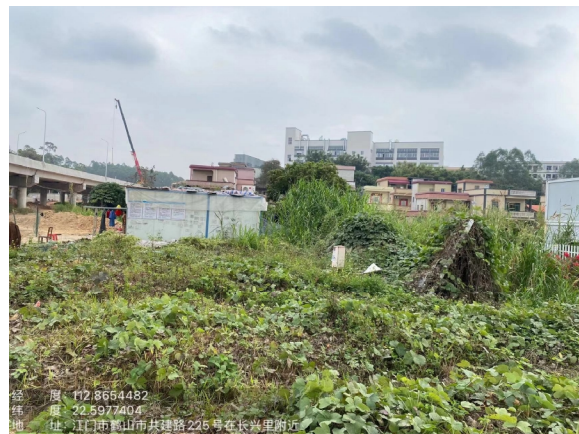
复垦后情况

项目区内原有构筑物已完成清理，硬化地面进行了拆除，实地无永久性建筑，清理后地块较为干净，无明显建筑垃圾。

项目区内地块已完成耕作土覆盖并进行翻耕，地块土壤较松散，透气性好。

项目区内地块已完成有机肥施撒，地块土壤肥力有所提高。

项目内已种植种植番薯，种植密度为每亩 5000 株，生长状况良好。

以上工程质量等级评定为合格。

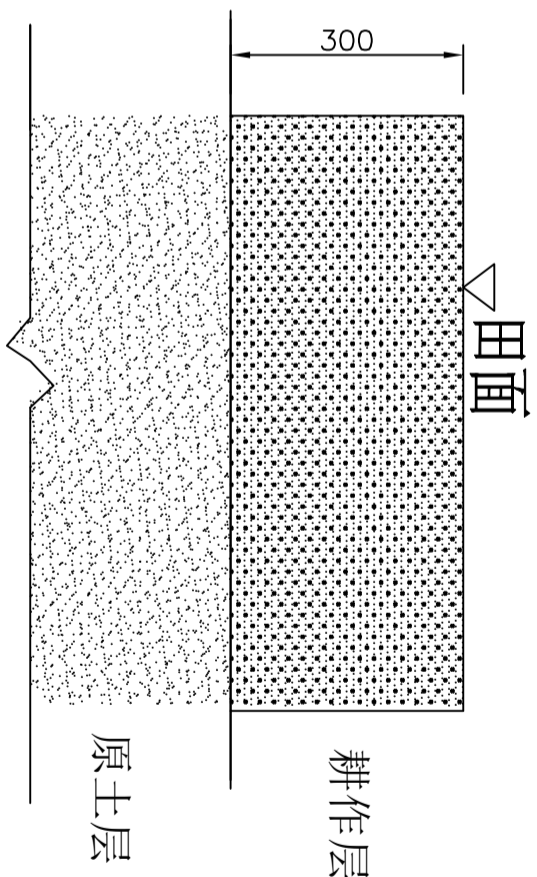
复垦后示意图 1: 20

在临时建筑物、构筑物施工建设时，已对复垦区进行过夯实，因而清除压占地块的回填土后，需对压占的土地进行翻耕 30cm，耕作层回填后再翻耕一次，保证植物能有适宜的土壤生长环境。共需进行两次翻耕，面积为 0.0810hm²。

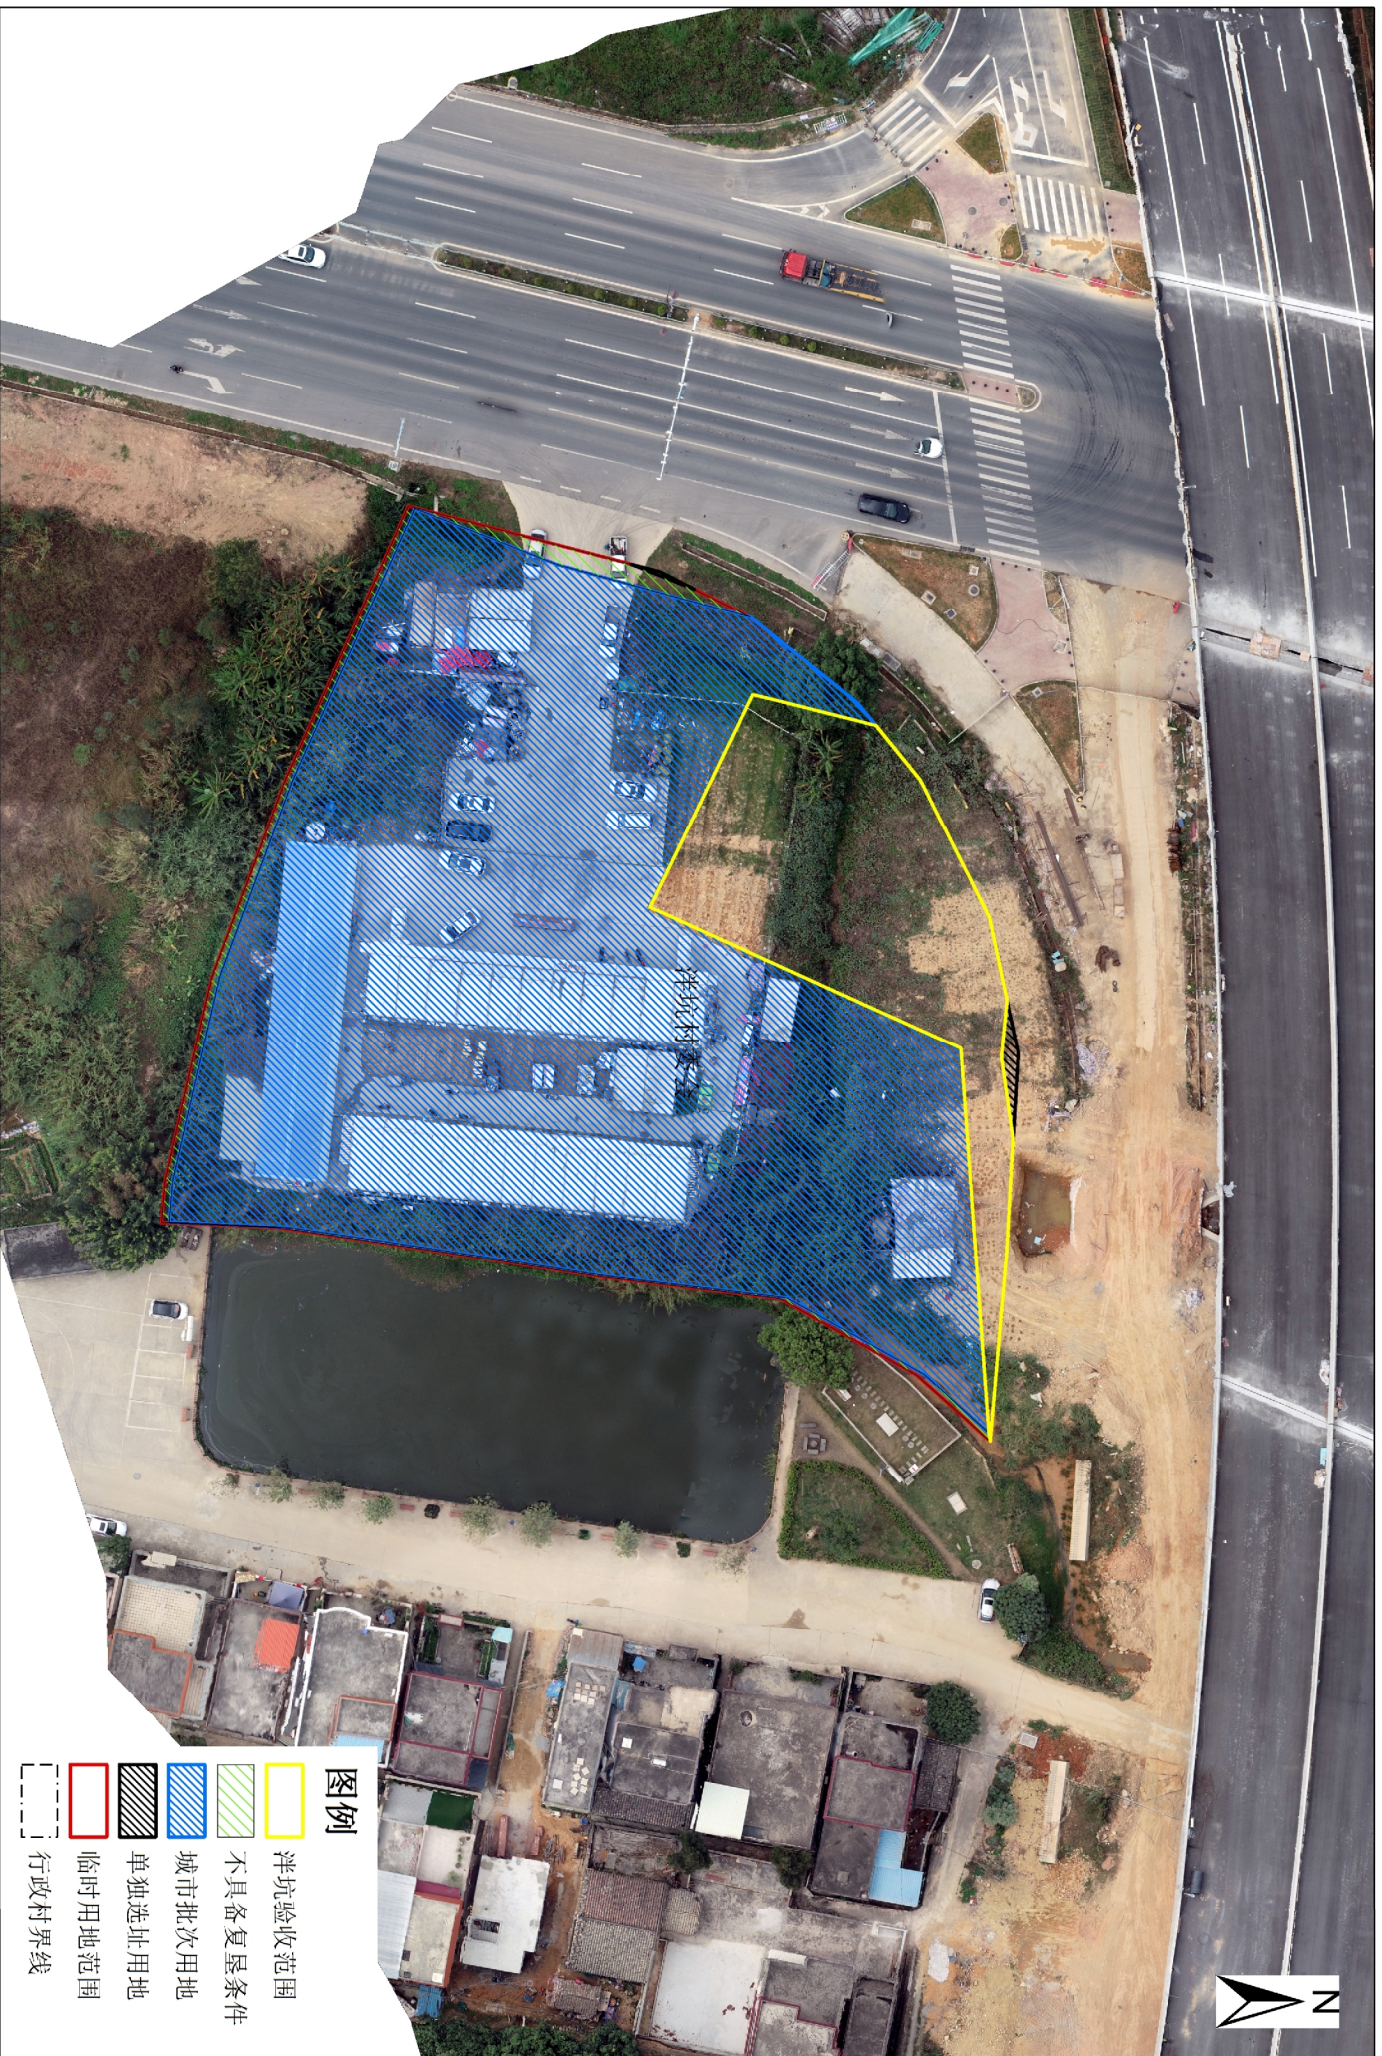
省道S270线鹤城至杜阮段扩建工程（鹤城小官田村至共和宝丰新城段）洋坑村临时用地土地复垦项目航拍图

- 图例**
- 洋坑验收范围
 - 不具备复垦条件
 - 城市批次用地
 - 单独选址用地
 - 临时用地范围
 - 行政村界线

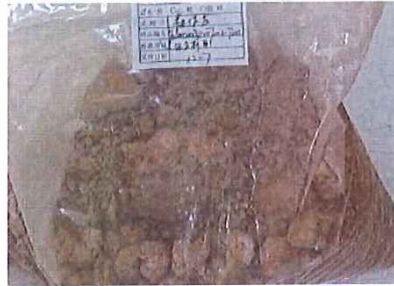
五、样品照片:

检测类别	样品名称/编号	检测项目	送样时间	分析时间	样品性状
土壤	耕作层土壤 JDCY-01	pH值、有机质、土壤质地、铅、汞、砷、镉、铬、镍、锌、铜、土壤容重、六六六*、滴滴涕*、苯并芘*	2023.12.07	2023.12.07 ~ 2023.12.19	棕色、无味、少根系
接样人员	陈洪		分析人员	容冠伟、李子宁、李晓华、梁浩林
